Schlauchliner für den „Sprudelhof“

Erfolgreiche Kanalsanierung einer Jugendstil-Anlage durch grabenlose Technologie

Im sogenannten Sprudelhof, der historischen Badeanlage des Kurortes Bad Nauheim, wurden im November 2012 rund 750 Meter schadhafter Abwasserleitungen durch Experten der Swietelsky-Faber Kanalsanierung GmbH per Schlauchlining renoviert. Dabei kam in Hauptkanälen das lichterhärtende Berolina Liner-System zum Einsatz, während in die Anschlussleitungen Nadel- und Filzliner des Brawoliner-Systems sowie Glasfaser-Longliner eingebaut wurden.

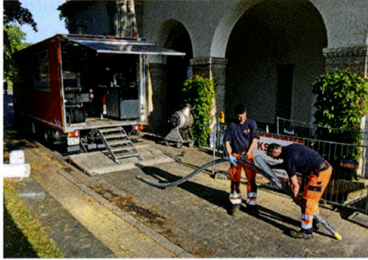
Vorbereitung des Packers für einen Longliner-Einbau in einen Hausanschluss.

Bei der Sanierung der Anschlussleitungen, die in einigen Fällen nur einseitig zugänglich waren, kam das Reversionsverfahren zum Einsatz, bei dem die 3 mm dicken, kunstharzgetränkten Nadelfilzliner aus einer Drucktrommel heraus mit Pressluft in die defekten Rohre eingekrempt wurden. Bis zu 30 Meter lange Liner wurden auf diese Weise installiert.

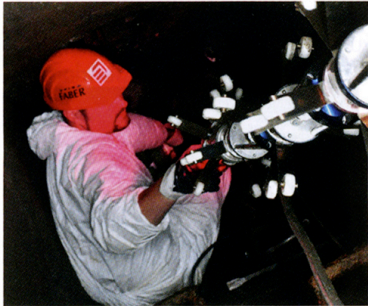
Lichterkeite zum Aushärten der GFK-Liner mit UV-Licht.

das eine durch den Liner gezogene Lampenkette emittierte.

In die über Schächte zugänglichen Sprudelhof Hauptkanäle kamen mit thermoreaktivem UP-Harz getränkte Berolina-Liner mit 4 Millimeter Wanddicke zum Einsatz. Diese Lösung erhält die nominellen Nennweiten weitestgehend, stellt zugleich aber die notwendige Dichtheit und die dauerhafte Resistenz gegen die anstehenden CO₂-haltigen Grundwässer zuverlässig sicher. Die Glasfaser-Liner wurden mechanisch in die Leitungen eingezogen und pneumatisch formschlüssig im Rohr aufgestellt. Die Aushärtung der Liner erfolgte durch Bestrahlung mit UV-Licht,

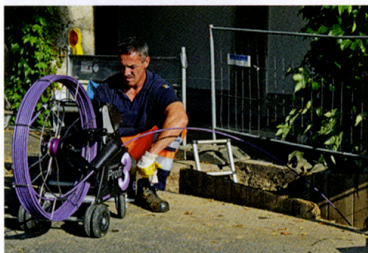
Noch während der Sanierungsarbeiten mussten immer wieder neu entdeckte Leitungen geortet und per TV-Kamera untersucht werden.

grube heran; per Leitungsortung wurde zuvor ermittelt, wo die Gruben zu errichten waren. In diesen Gruben fanden sich fallweise weitere, in den Plänen nicht verzeichnete Leitungen. Sie wurden Hauptkanälen zugeordnet, inspiziert und ggf. auch saniert. Andererseits gab es funktionslose Leitungen, die stillgelegt und zum Hauptkanal hin verschlossen wurden.
