Problemlos überwunden

Schlauchlining für die Laga Hessen 2010: Bad Nauheim setzt auf grabenlose Sanierungsverfahren.

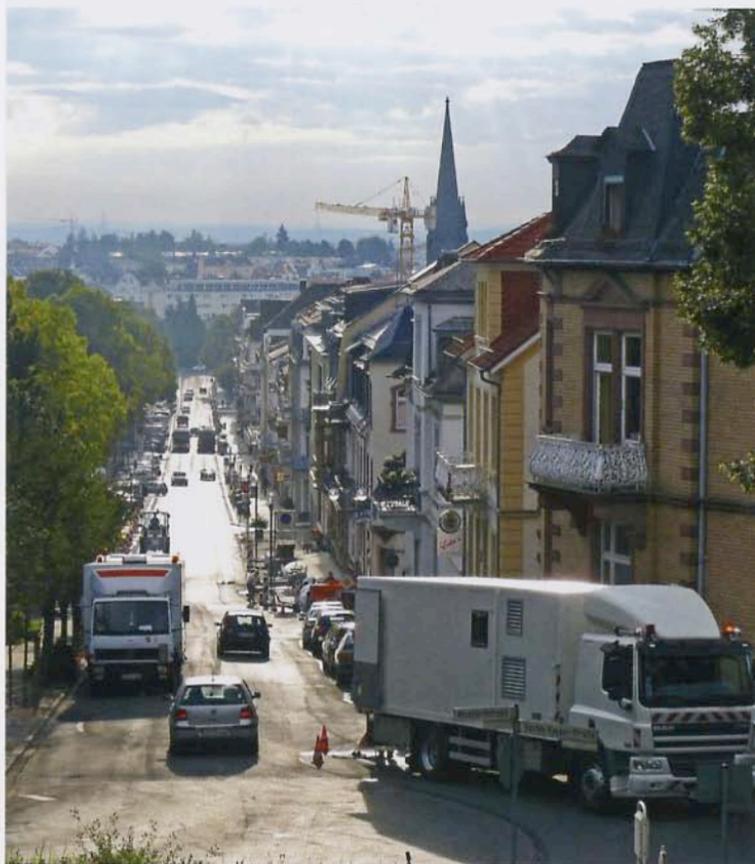
Blick auf die Parkstraße, deren Kanäle fast durchgängig durch GFK-Schlauchliner saniert wurden.
Fotos (7): SFG-ARCHIV

Vor allem die Eiprofil-Betonkanäle unter der Parkstraße waren durch starke Korrosion und undichte Rohrverbindungen schadhaft und ursächlich für erhebliche Fremdwasserzuflüsse ins Netz. Es handelte sich um 450 Meter Beton-Eiprofil DN 400/600, des weiteren um 100 Meter Kreisprofil DN 300 und um 200 Meter Kreisprofil DN 500. Das Ingenieurbüro Ohlsen, Grünberg, das für die fachliche Planung der unterirdischen Maßnahmen zuständig war, entschied sich für ein Schlauchlining als grabenlose Sanierungslösung. Bei dessen Aus-
